القاهرة التاريخية
HISTORIC CAIRO

قصير الأمازيغيات

والمنطقة المحيطة زاوية وخانقاه ايدكين البندقداري
سبيل وكتاب علي اغا دار السعادة

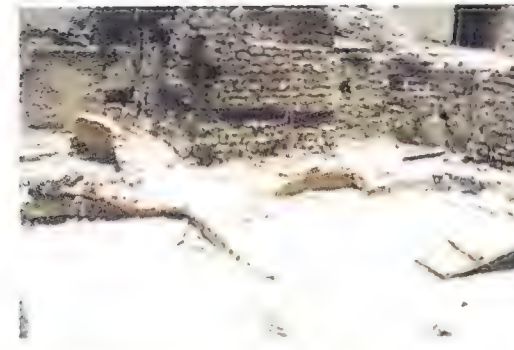
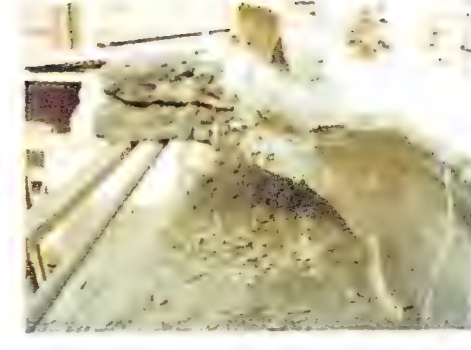
ترجع للعصر المملوكي و توجد بأقصى الشرق من قاعة الحرملك و تتكون من التكوين الثلاثي للحمامات في العمارة الاسلامية حيث نجد حجرة باردة ثم حجرة دافئة ثم حجرة ساخنة و كانت منهاره تماماً، وقد أستغلها أهالى المنازل المجاورة وأقاموا عليها مبانى خاصة بهم، تم الكشف عن الحجرات المكونة للحمام بالكامل و لكن كان سقف الحجرات كله متهدم بالاضافة إلي الجدار الجنوبي الذي يعلو القبو الخلفي الموجود بحارة الشيخ خليل . وتم الكشف عن المغطس الموجود بالحجرة الساخنة بالحمامات العلوية الملحقة بكتلة الحرملك وهو ذو تخطيط مربع الشكل عمقه حوالى ١.٣٥ متر، يهبط اليه بواسطة درجة سلم واحدة وتم الكشف عن فتحة التغذية و فتحة الصرف . وتعتمد تغذية هذا الحمام بالمياه على الساقية العلوية.

قباب الحمام قبل الكشف عنها

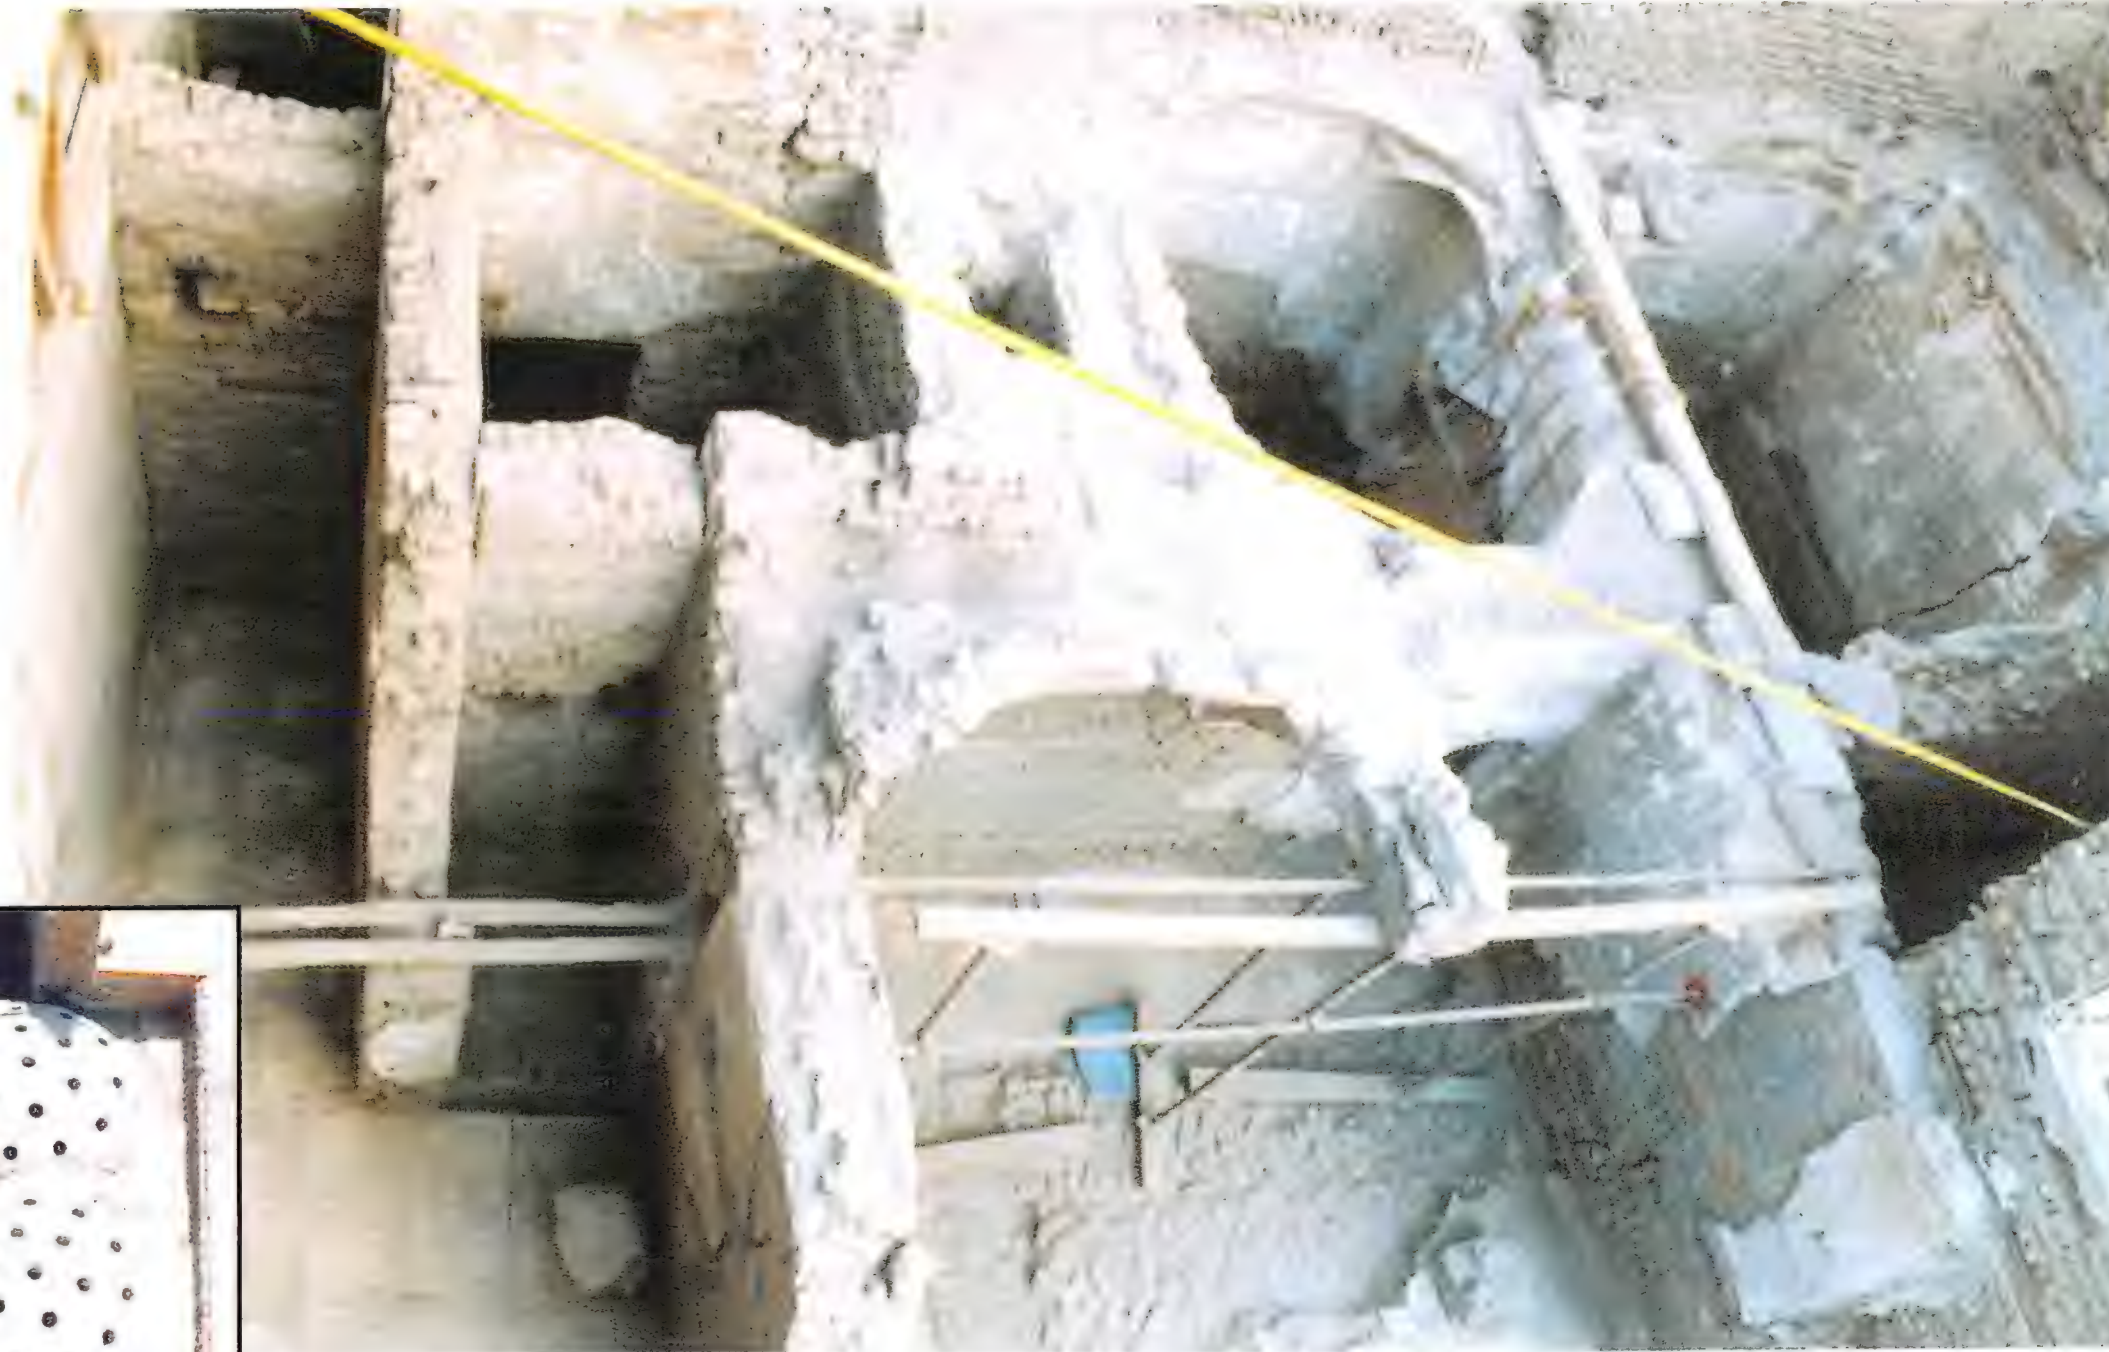
قاعات الحمام بعد الكشف عنها

و تم استكمال منطقة الحمامات الأرضية ذات الأسقف الجبسية التي استكملت ايضاً والحمامات العلوية التي تم بناء قبابها علي دلائل عناصرها المعمارية و مثلثاتها الركنية هذا بالإضافة إلي تربيط و تدعيم الحوائط بالدبل الخشبية وعقود التخفيف وذلك لتخفيف الأحمال. وتم عمل سقفي تخفيف للبراطيم المزخرفة المكسورة بالحرملك و المقعد و علقت البراطيم المزخرفة في سقف التخفيف كما تم عمل معالجة بيولوجية أثناء تركيب سقف التخفيف للفطريات التي أصابت الطبق المزخرف .

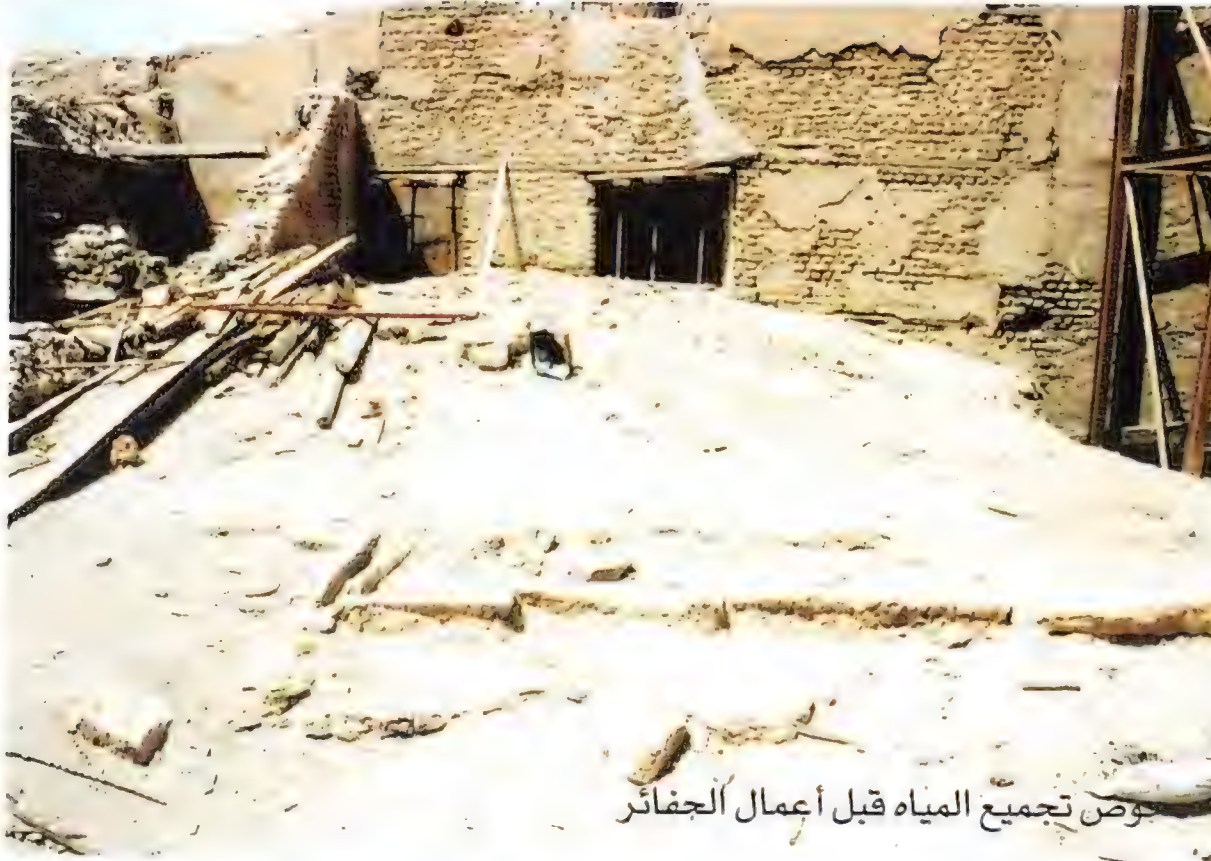
وهي مجاورة لكتلة الحمام وتعلو حارة الشيخ خليل، تلك الساقية فقدت مكوناتها، حيث لا يوجد أي اثار لتروس الساقية الخشبية ولا دولاب القواديس الذي يعلو البئر و لكن تبقى البئر وتم الكشف بجواره عن حوض مستطيل كانت تتجمع فيه مياه الساقية ومنها تتوزع المياه في أقصاب فخارية إلى كتلة الحرملك والحمامات.

حوض تجميع المياه قبل أعمال الجفائر

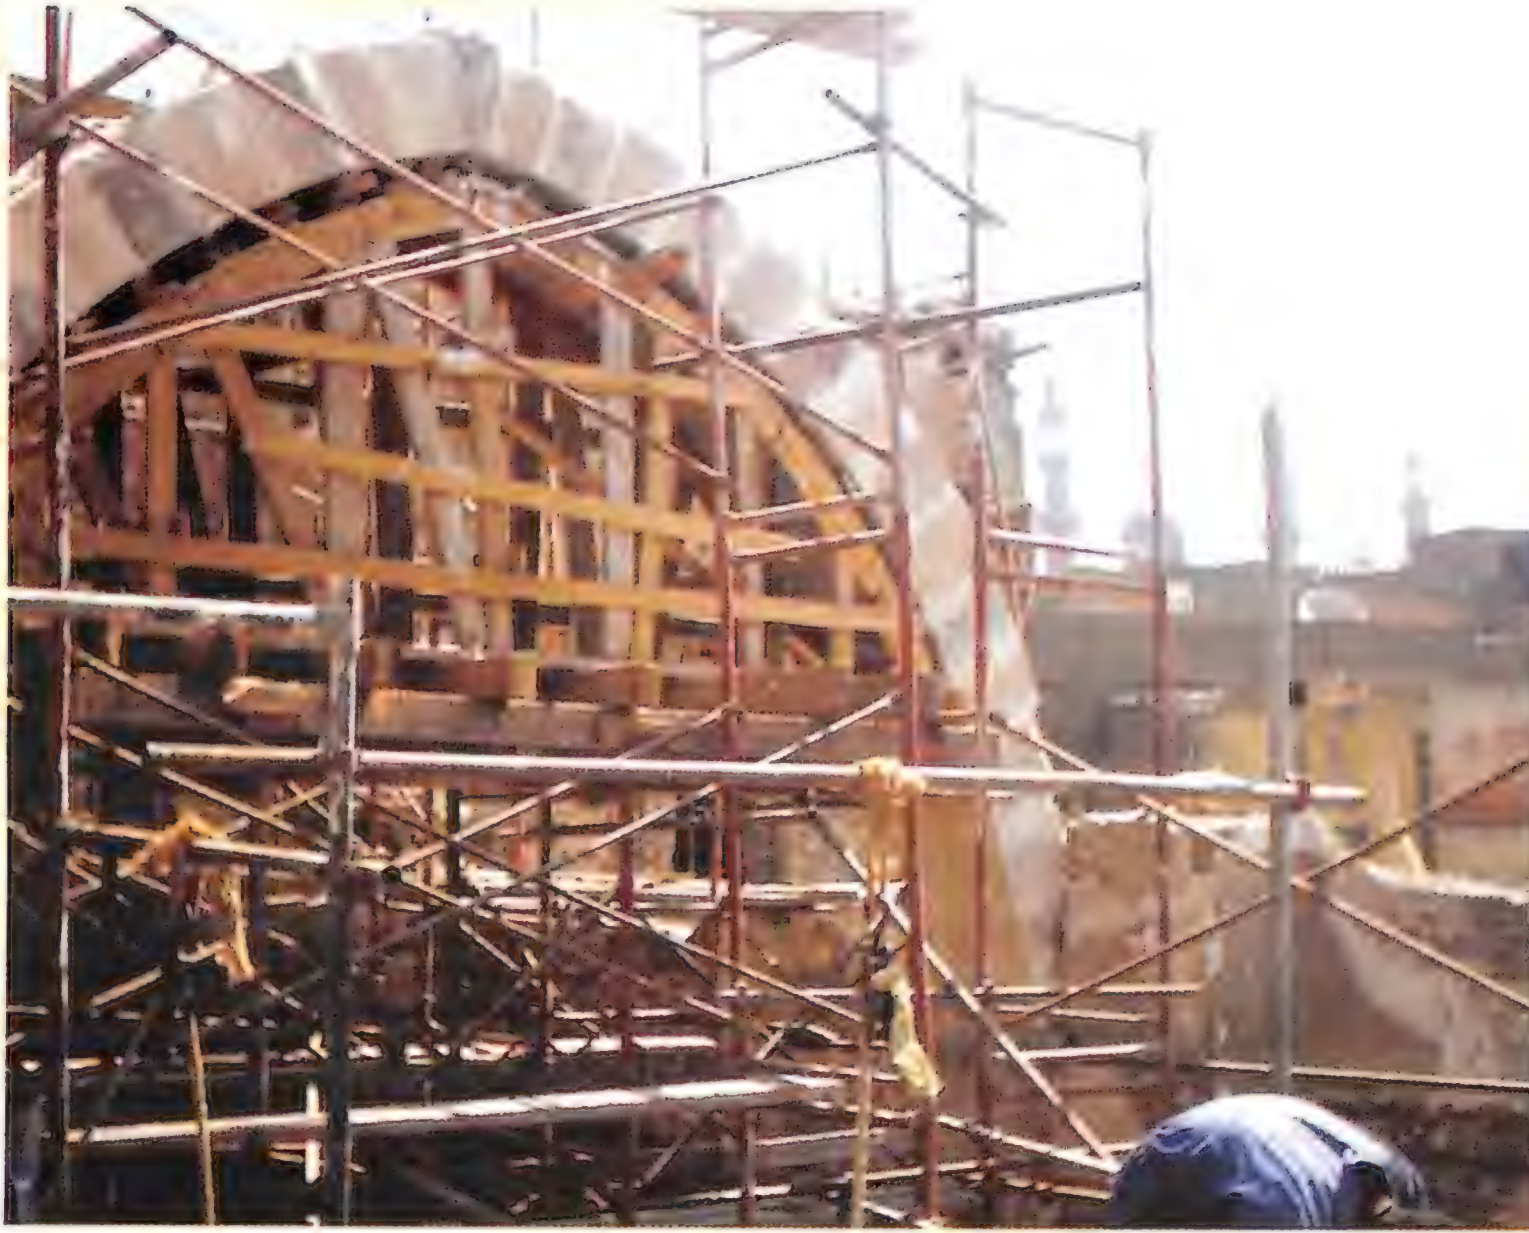
أعمال إعادة بناء القصر

تم الاستكمال بعد ذلك باستخدام مواد البناء الأصلية لإعادة التكوين المعماري لقاعة الحرملك و تمت إعادة البناء بالتتابع المعماري للعناصر مثل بوادي العقود التي تم علي أساسها استكمال العقدان الحاملين للقبة و ذلك بنفس الأحجار المستخرجة من الردميات الناتجة عن انهيار الحرملك مع الاستكمال بأحجار جديدة عند تلف بعض الأحجار القديمة.

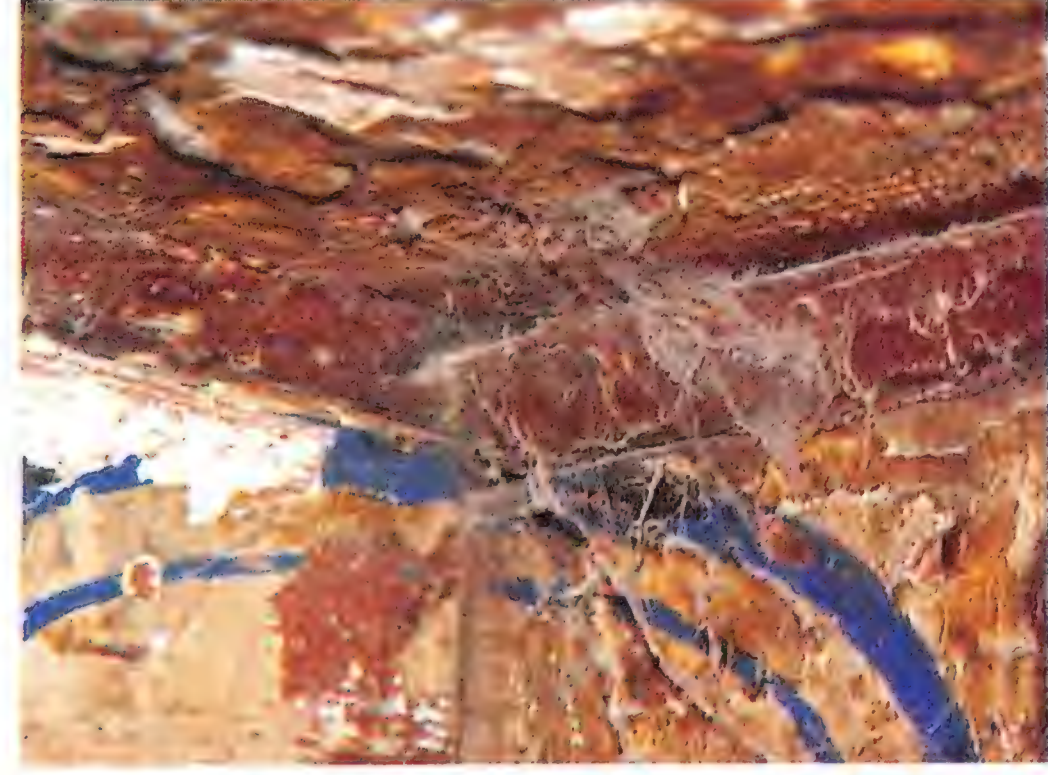
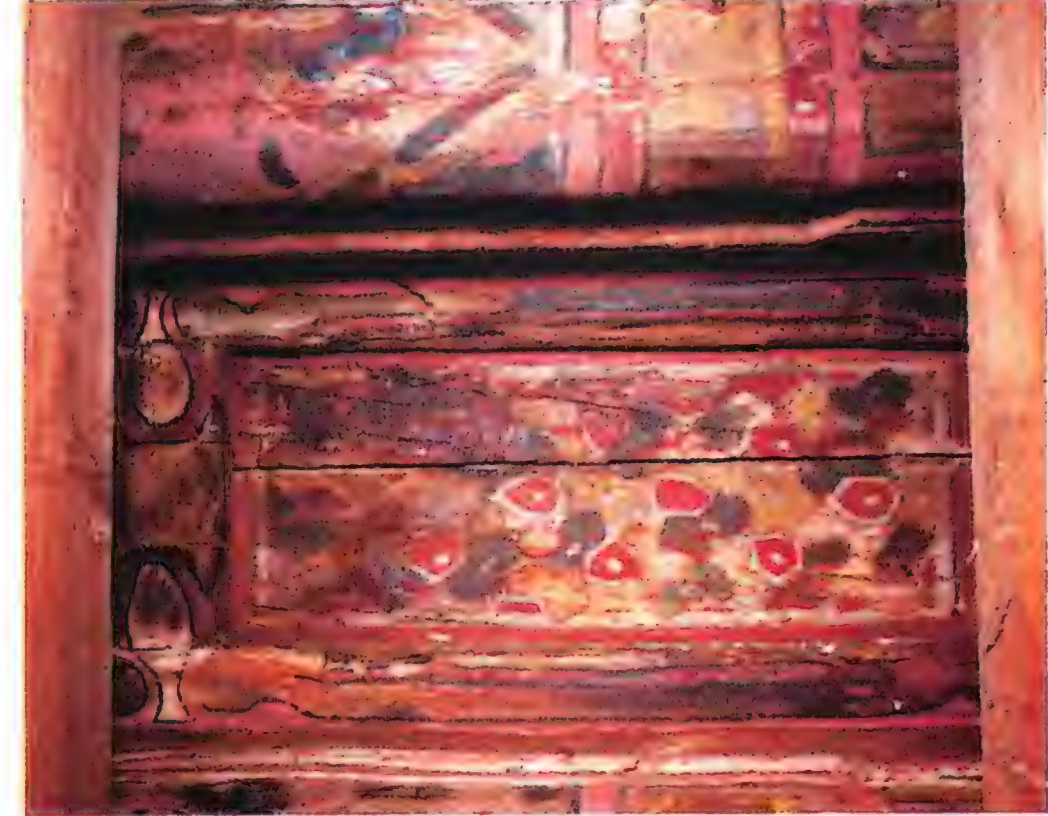
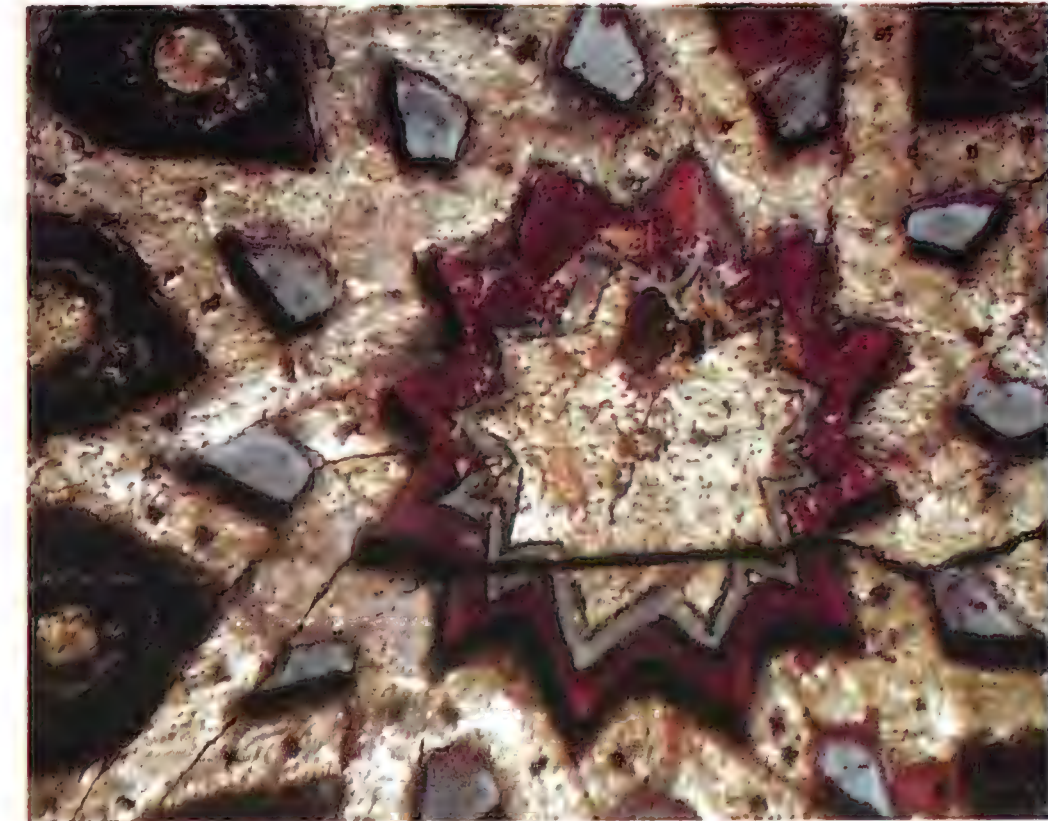
تدهور حالة الأسقف المزخرفة قبل الترميم

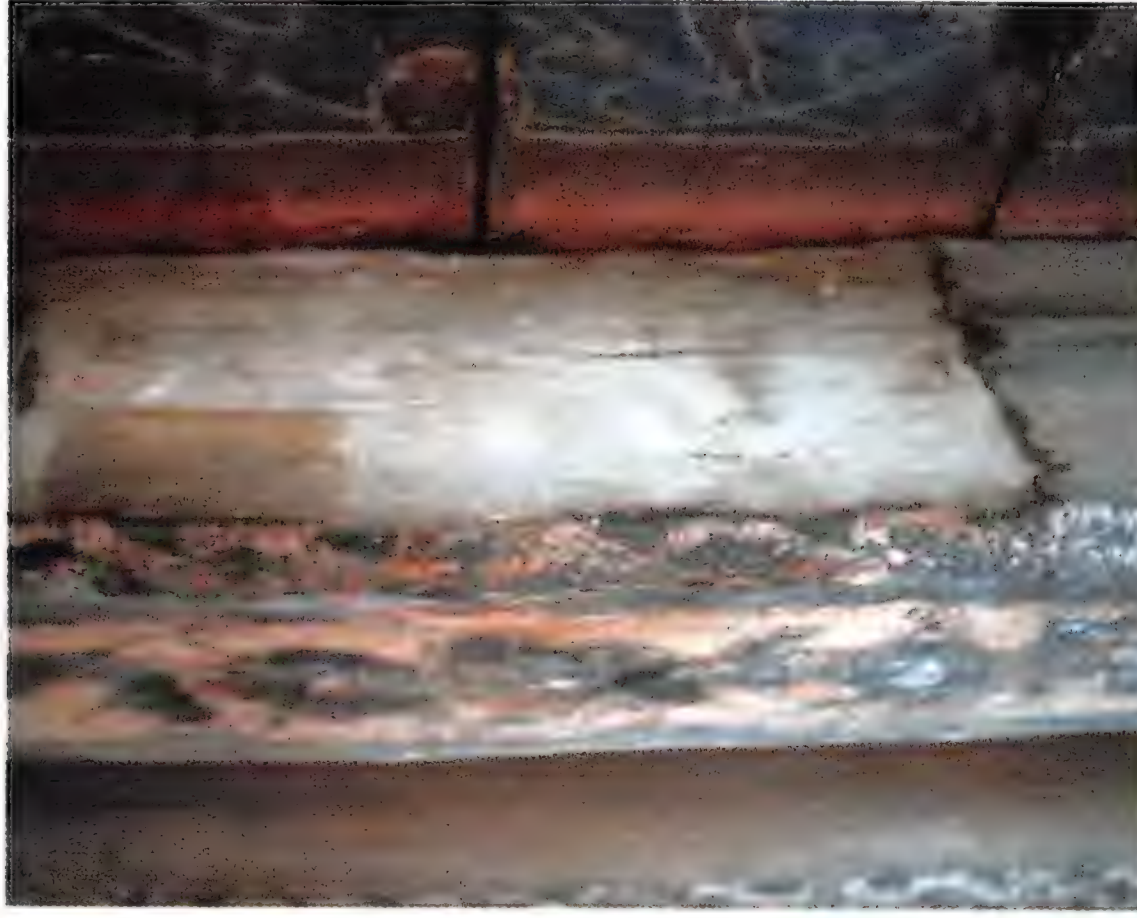
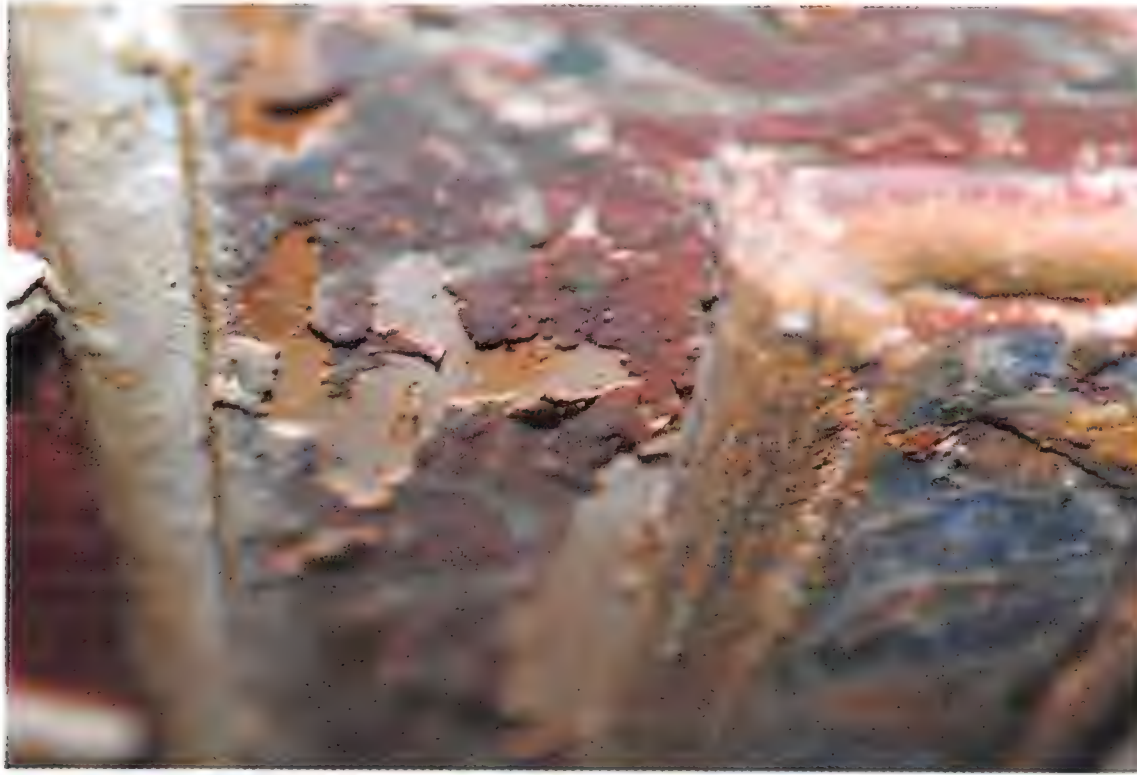
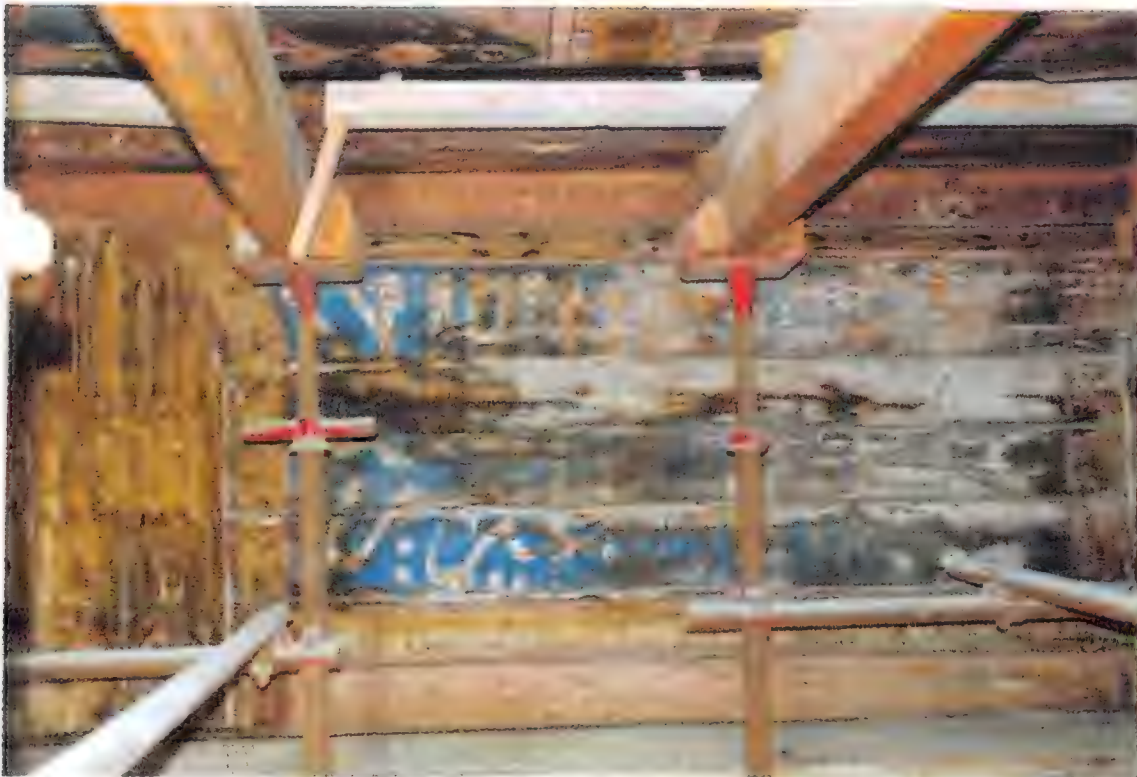
نماذج من الأسقف المزخرفة قبل الترميم توضح تدهور حالتها

ويمكننا حصر أهم مظاهر التدهور بالأخشاب المزخرفة فيما يلي:

١- وجود طبقة من الأتربة تغطي معظم الأسقف والإزارات تزداد كثافتها على الأجزاء السفلية.

٢- وجود آثار لتفحم وسناج ومواد راتنجية متفحمة وبقع في بعض أجزاء من الأسقف والإزارات.

٣- وجود بعض من أعشاش النحل البري وأعشاش طينية للطيور، وكثير من أعشاش العنكبوت.

٤- فقدان لبعض الأجزاء من الحامل الخشبي بما يحمله من أرضيات تحضير ملونة.

٥- تدهور وتفتت والشروخ واضمحلال كثير من المواد الملونة، بالإضافة لوجود الكثير من القشور والفقدان الكلي لأرضيات التحضير الملونة.

٦- فقدان لبعض الأجزاء من الحامل الخشبي.

٧- وجود مجموعة من الخوابير المعدنية والمسامير القديمة بحالة متدهورة.

٨- وجود بعض الفواصل والشروخ الدقيقة والواسعة نسبياً.

٩- طمس بعض الأجزاء من الأسقف أو أسقف بالكامل بدهانات ولاكيات حديثة، أو إعادة التلوين بألوان حديثة فوق الألوان الأصلية كما هو الحال بسقف المقعد وسقف الحرم.

١٠- وجود طبقة جديدة تغطي أجزاء من الإزار الخشبي والدخلات بسقف الكتاب.

١١- انتشار الإصابات الحشرية والفطرية بأغلب الأسقف خاصة أسقف الحرم.

١٢- انهيار جزء من القصر أدى لفقد سقف خشبي بقاعة الحرم وتحوله إلى قطع صغيرة في الرديم وبقايا الانهيار.

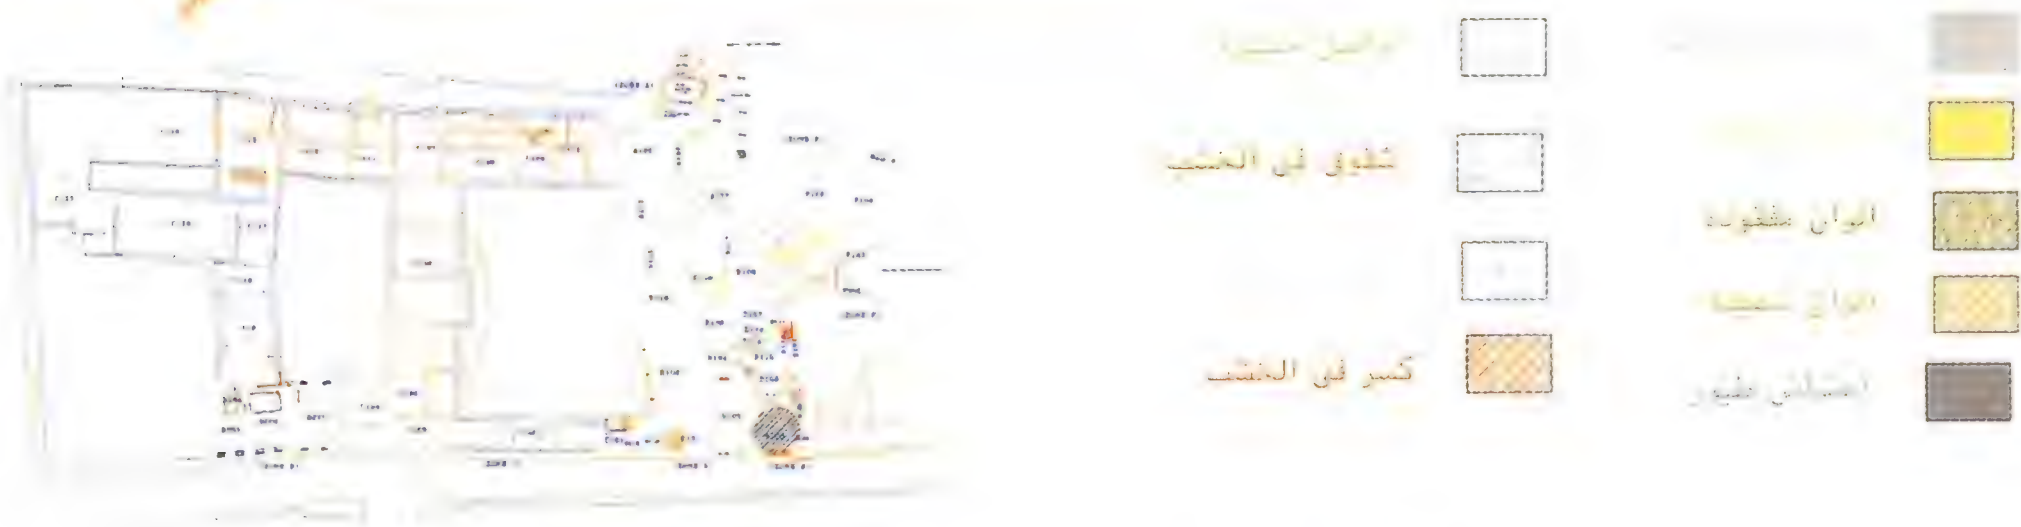
التوثيق المعماري لسقف السبيل موضحاً عليها مظاهر التلف

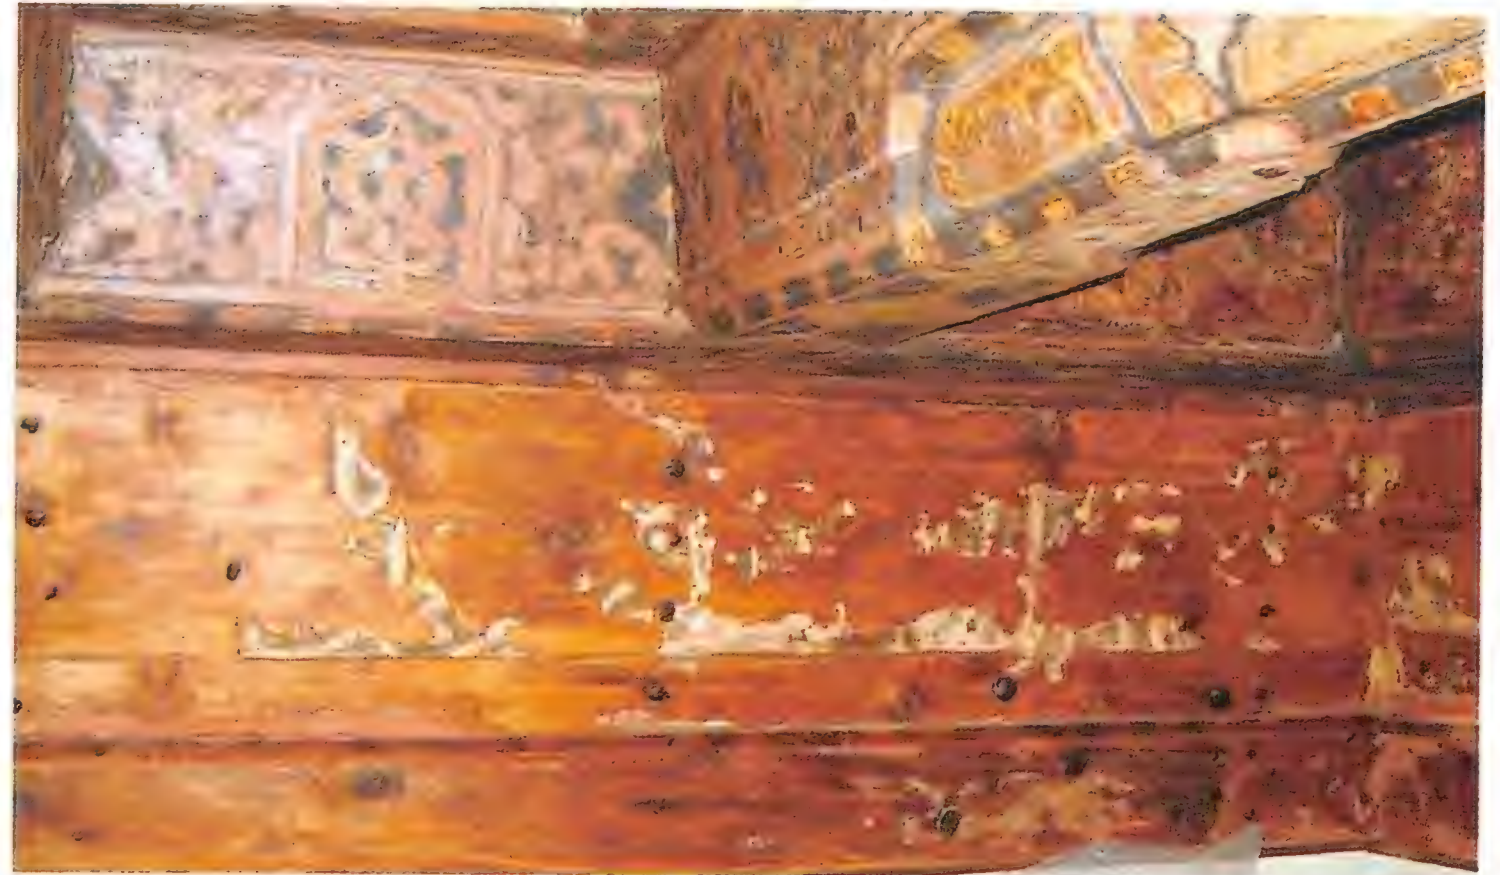
جزء من سقف الحرم ملك قبل وبعد الترميم

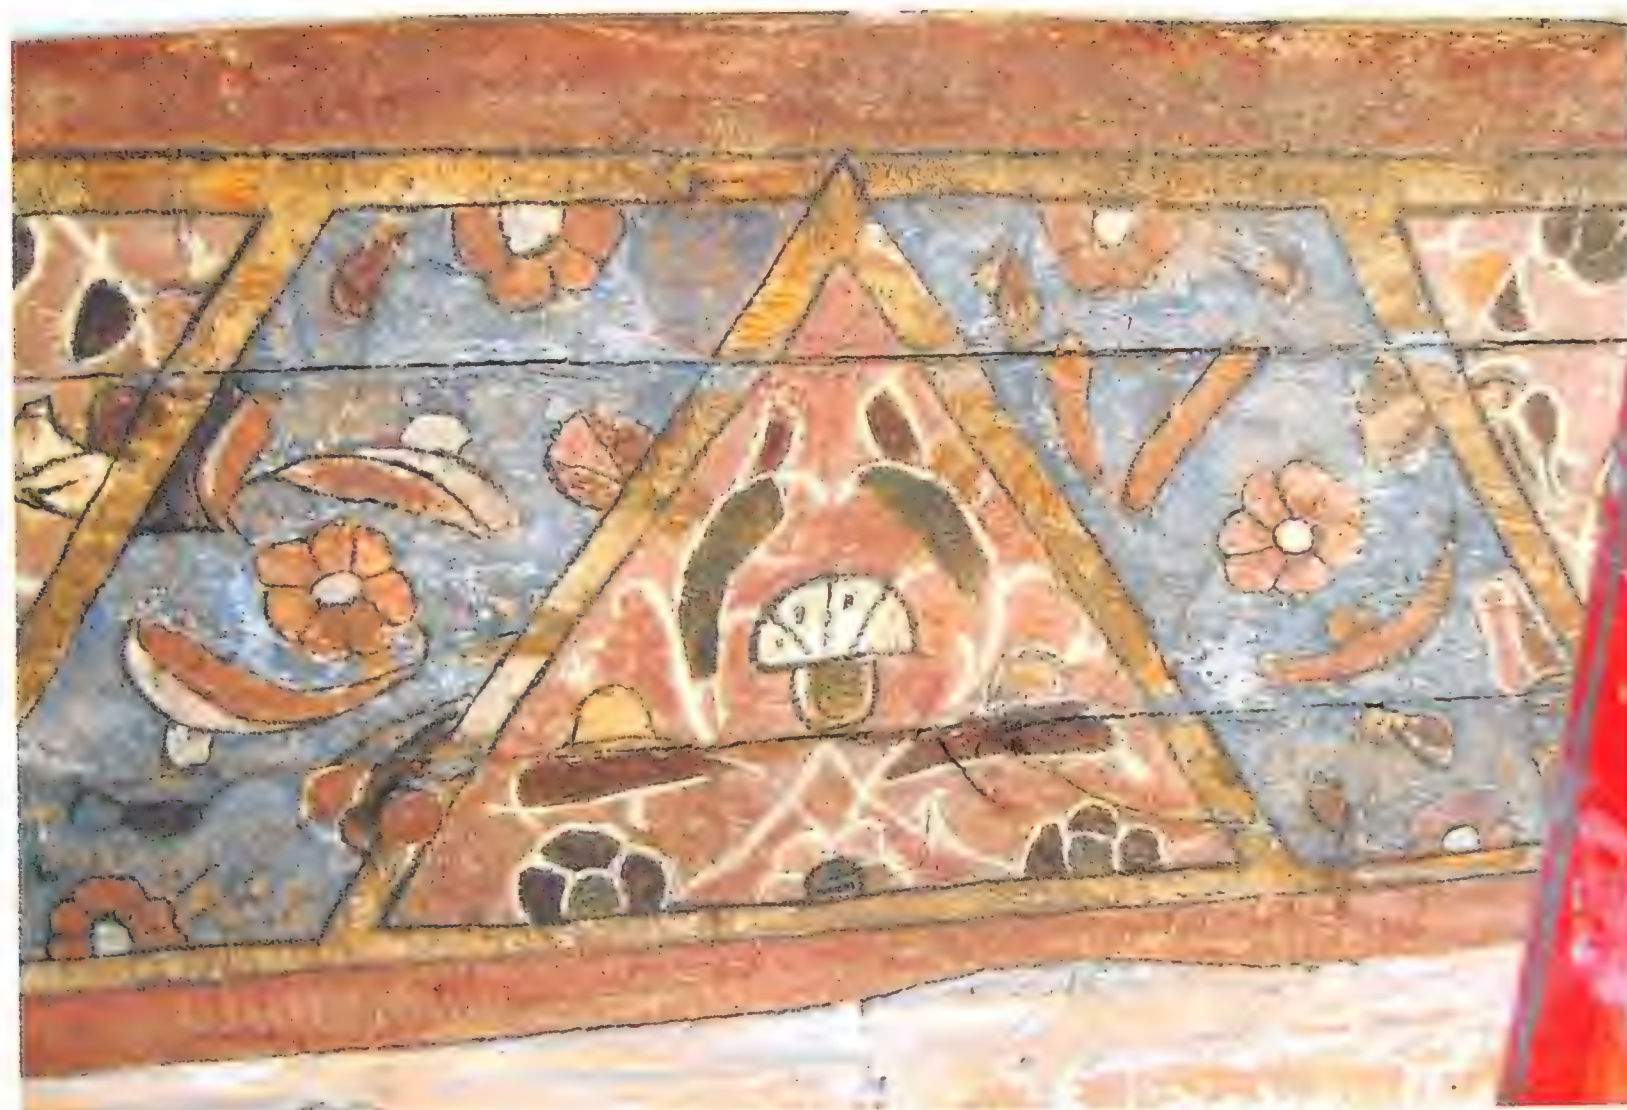
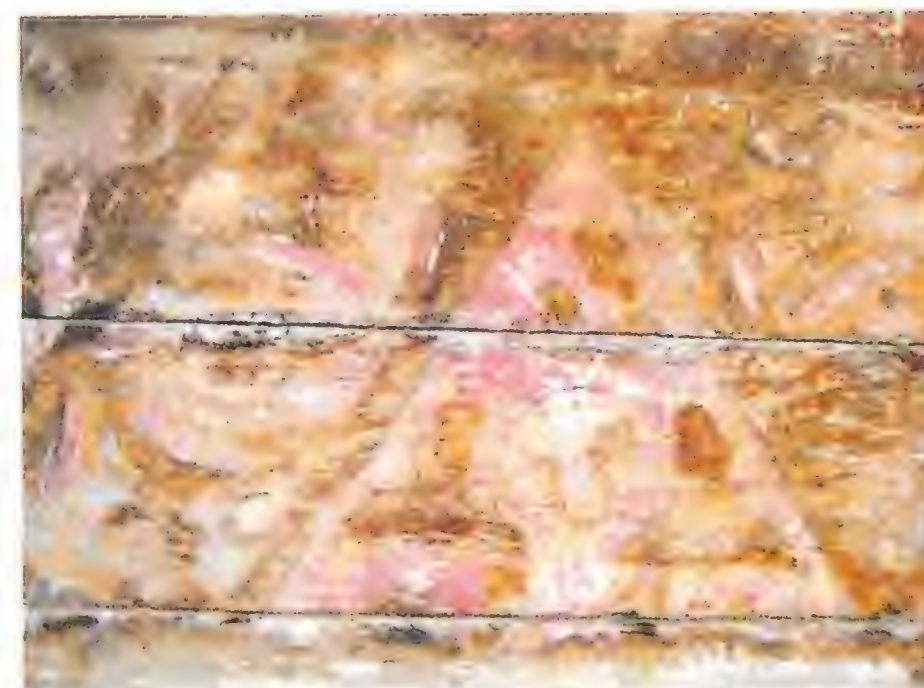
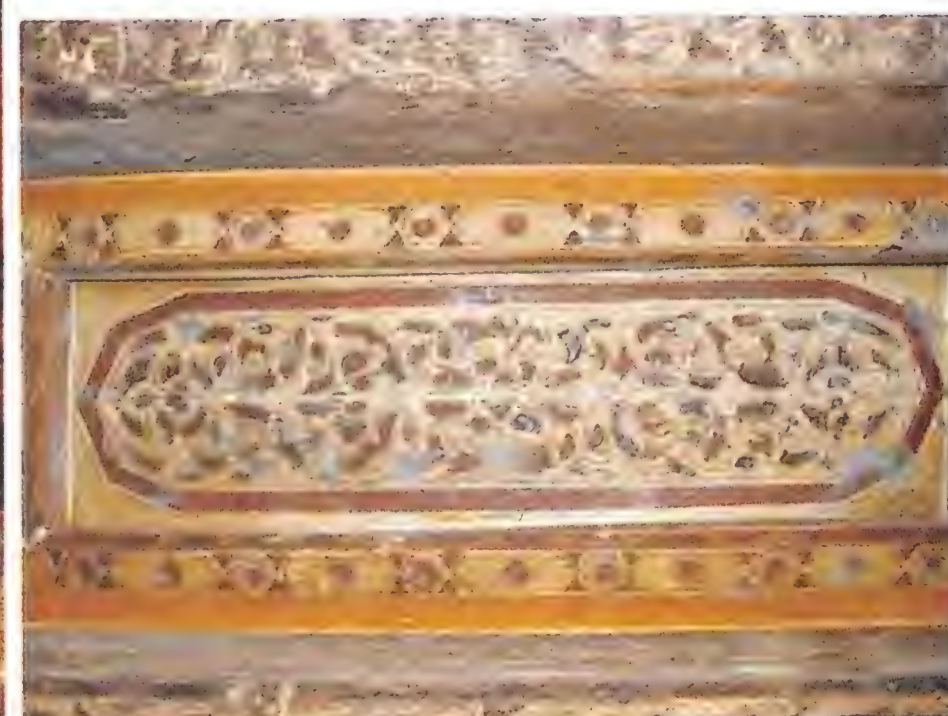
نماذج من الأسقف المزخرفة قبل وبعد الترميم

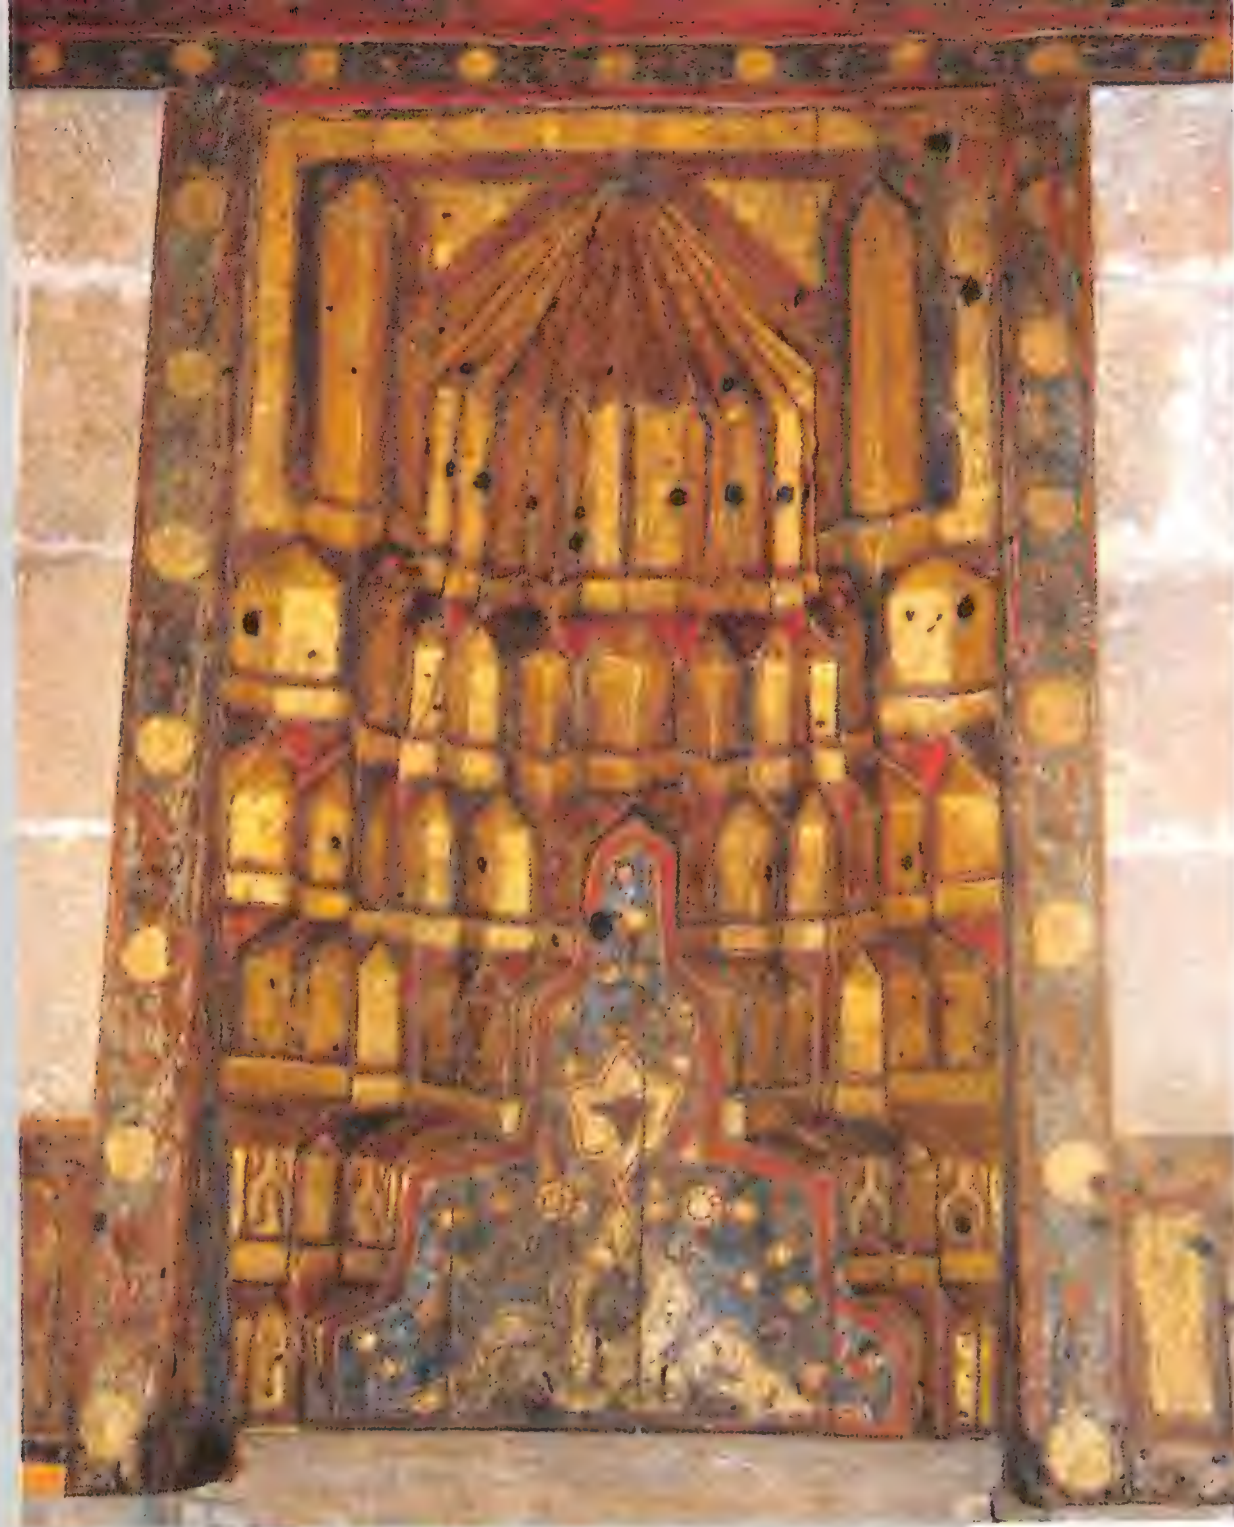
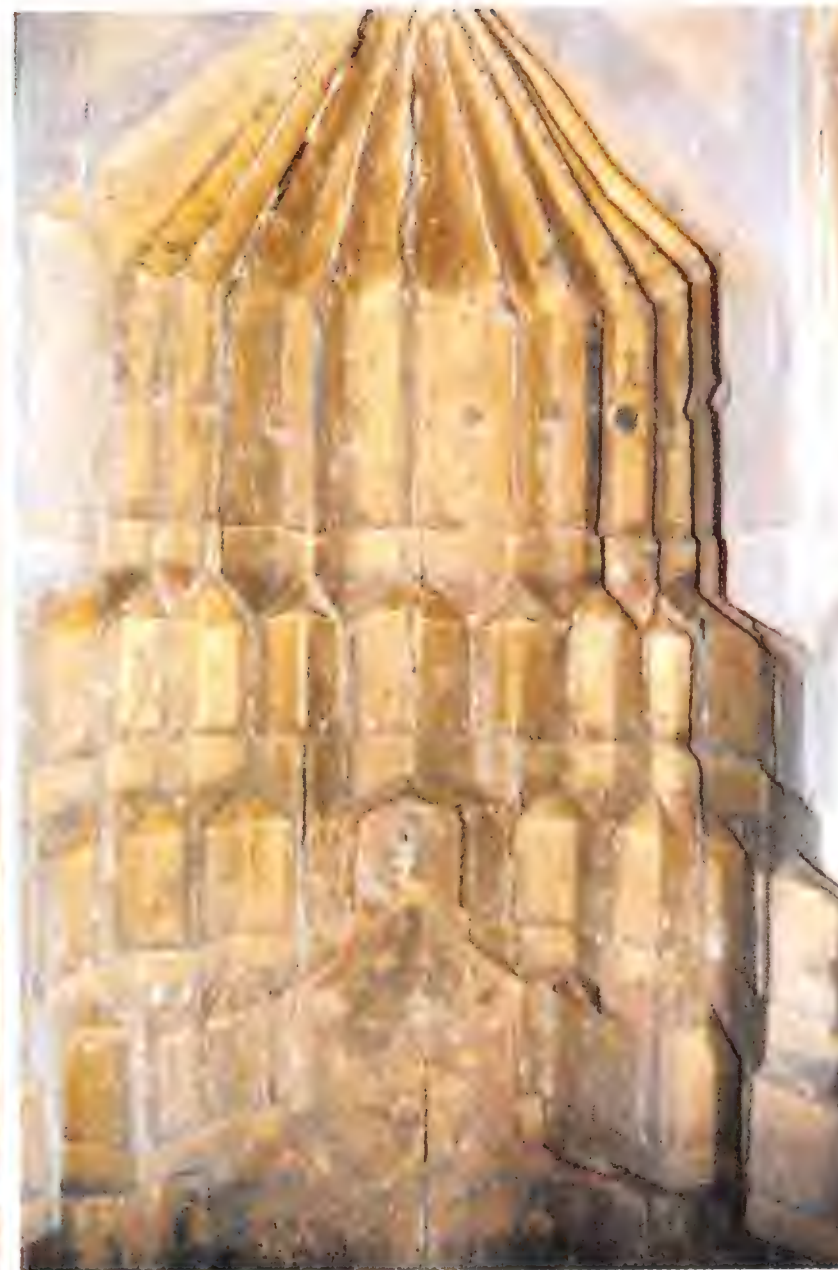
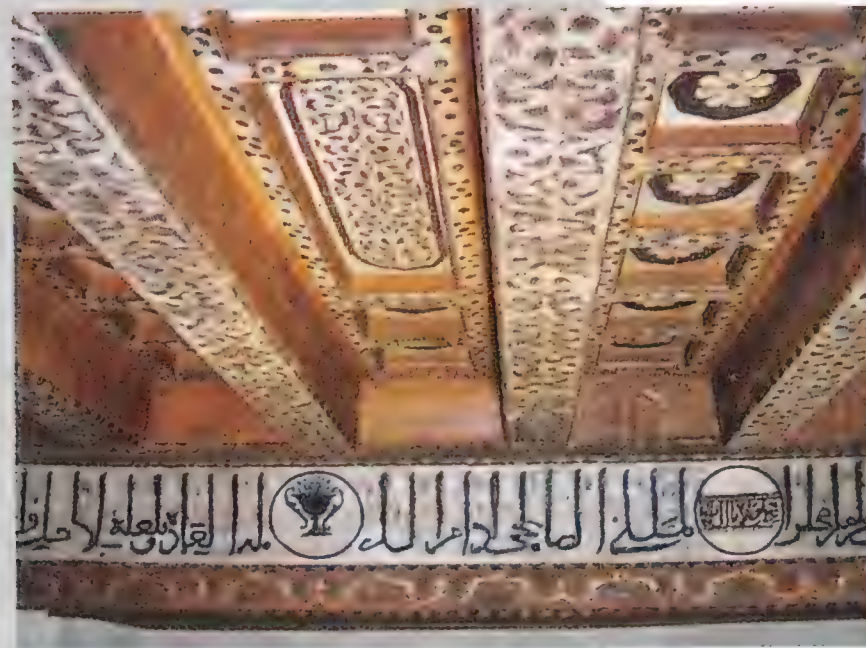
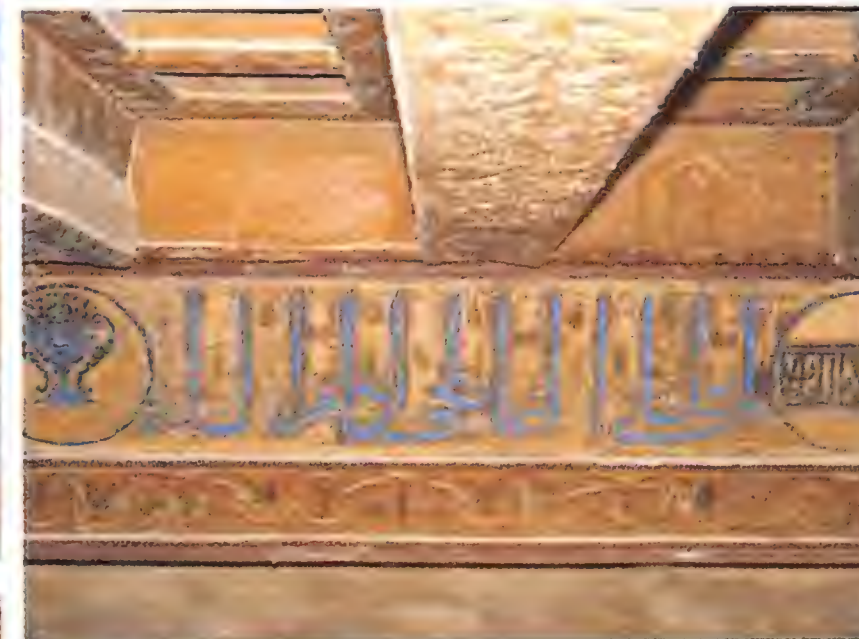
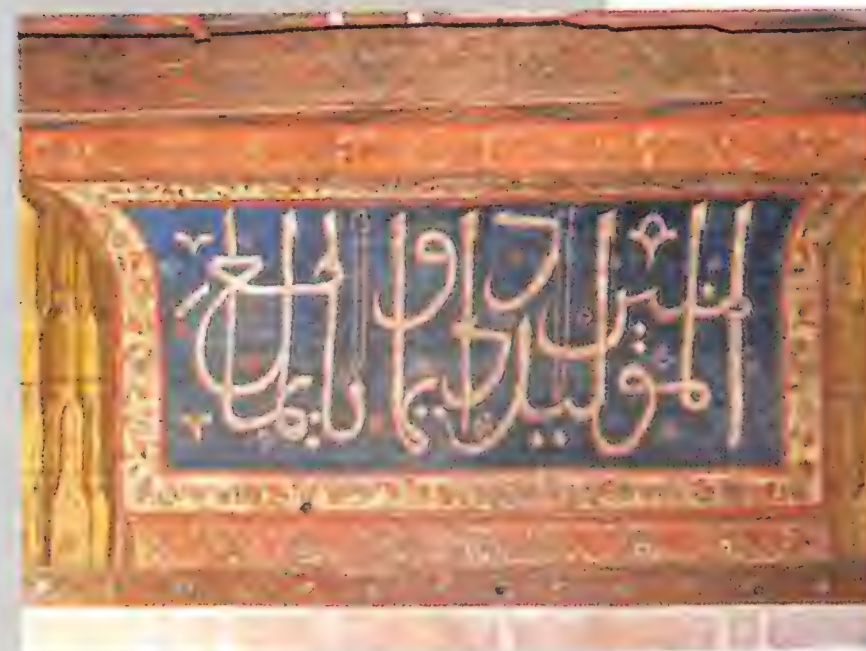
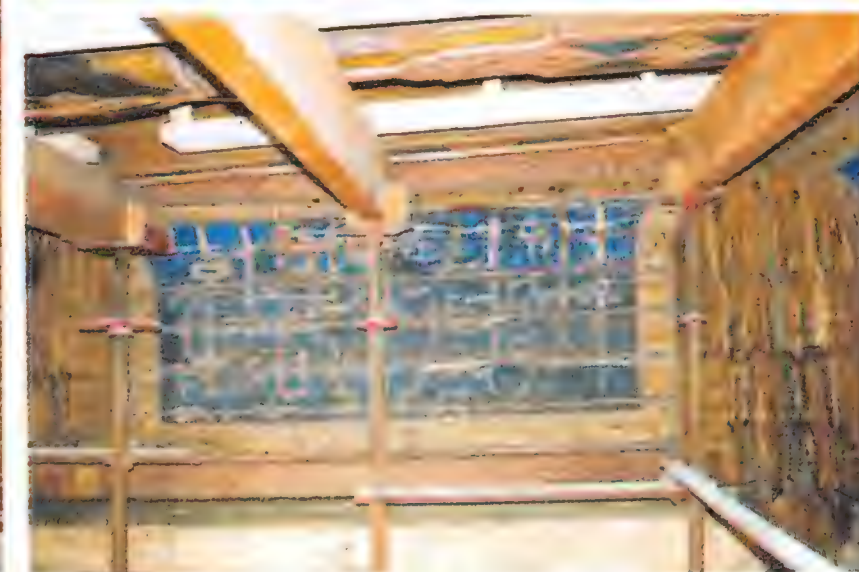
نماذج من الأسقف المزخرفة قبل وبعد الترميم
